# Vulnerabilidad sísmica de viviendas unifamiliares existentes de una Zona Urbano – Residencial en Anconcito, Ecuador

## Seismic vulnerability of existing single-family homes of an Urban Zone - Residential in Anconcito, Ecuador

María Elena Vargas Saltos<sup>1,\*</sup>, Jorge Arroyo Orozco<sup>1,†</sup> y Adalberto Vizconde Campos<sup>3,‡</sup>.

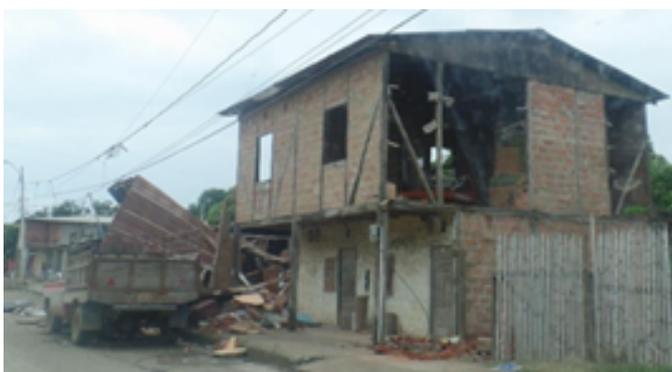
En el lugar se identifica que las viviendas tienen similares características estructurales a las edificaciones que han colapsado ante los sismos dentro de nuestra región tal como en el sismo del 16 de abril del 2018, en el que los fallos estructurales de viviendas han sido usualmente por entrepiso suave, tal como se observa en la Figura 4, asimismo se observan en el sitio viviendas que tienen elementos constructivos de distintos materiales y en la mayoría de los casos existen divisiones de ambientes y fachadas construidos en madera o caña, que durante un sismo pueden ocasionar lesiones a los habitantes de las viviendas tal como se puede observar en la Figura 5 que muestra el colapso de una vivienda en Jama, Ecuador en el sismo del 16 de abril del 2018.

**Figura 5.** Colapso de mampostería (fuera de plano) en Jama, Ecuador, en el evento sísmico de Muisne del 16 de abril del 2016.  
**Fuente:** Rojas (2016).

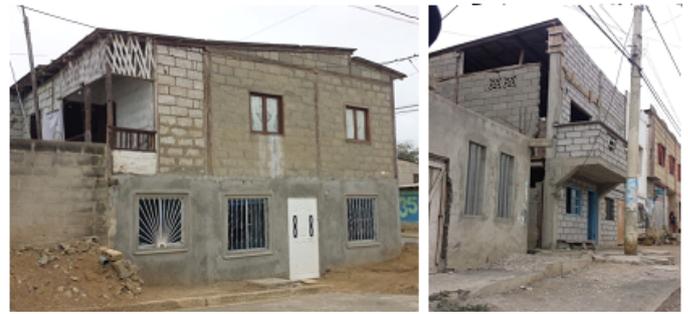
Se recorrieron distintos lugares de la población de Anconcito, como el sector asentado sobre una ladera que mira al mar, donde se observaron viviendas con similares características a las viviendas colapsadas en el sismo del 16 de abril del 2016, Muisne - Ecuador, en las cuales se observaron viviendas de estructura de hormigón, de madera, estructuras mixtas, albañilería sin confinar, viviendas de caña, y con niveles desde 1 a 4 pisos, tal como se observa en la Figura 6.

**Figura 6.** Viviendas de Anconito donde se puede apreciar las fallas que se pueden ocasionar en caso de un sismo, figura-izquierda: colapso de mampostería, figura derecha: entrespico suave y colapso de mampostería.

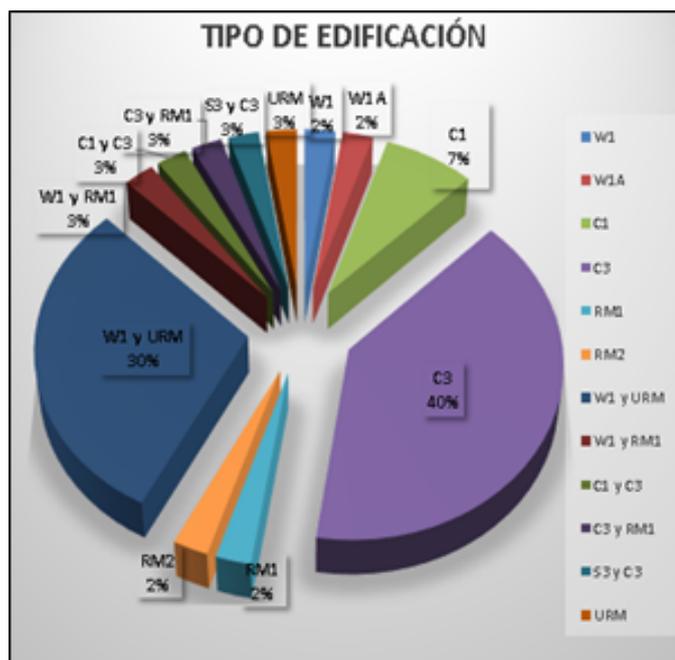
Figura 9. Tipos de viviendas y los porcentajes obtenidos

hormigón con albañilería no reforzada y el 30% con una combinación de pórtico de madera ligera para vivienda unifamiliar o multifamiliar de uno o más pisos y de albañilería no reforzada, mientras que el restante del porcentaje llevan en menor cantidad los otros tipos de edificaciones con estructuras de madera, hormigón, metálica y sus distintas combinaciones, por lo que al encontrarse en una zona de alto nivel de salinidad

en el ambiente se plantea la utilización de estructura de hormigón armado, tratando de evitar la corrosión del acero. El 83% de edificaciones pueden someterse al posible golpeteo entre edificios, ya que en su mayoría son viviendas adosadas por los linderos laterales. El 2% puede sufrir riesgo de caída de edificios adyacentes, debido a que se han construido en un mismo nivel de piso o no hay construcciones más altas a sus lados.

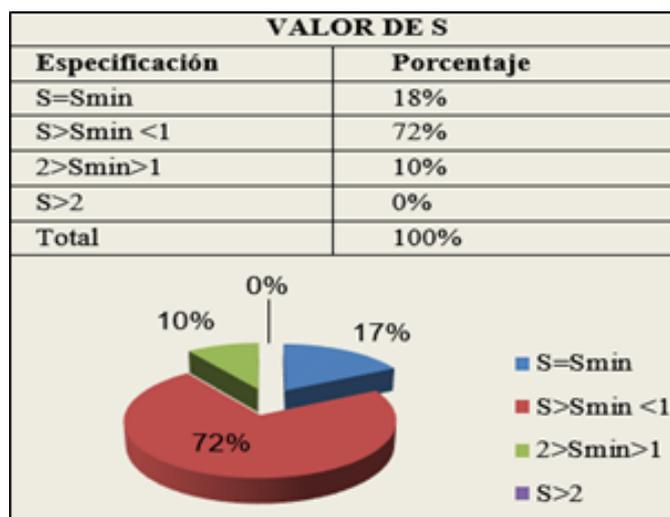
El 75% de las viviendas presentan algún daño significativo o deterioro en su sistema estructural. El índice de valor "S" en la totalidad de las viviendas han sido menor a 2, es decir el 100% de las casas evaluadas tienen una probabilidad de colapso de 1/10, son vulnerables y necesitarían de una evaluación más detallada.

Figura 10. Valor S de las viviendas analizadas
