# Evaluación del riesgo sísmico de edificaciones existentes en la Isla Isabela, Galápagos

## Seismic risk assessment of existing buildings on Isabela Island, Galápagos

Adalberto Vizconde Campos <sup>1,\*</sup>, Rommel Delgado Suárez <sup>1,†</sup>,  
<sup>1</sup>Universidad de Guayaquil, Ecuador.

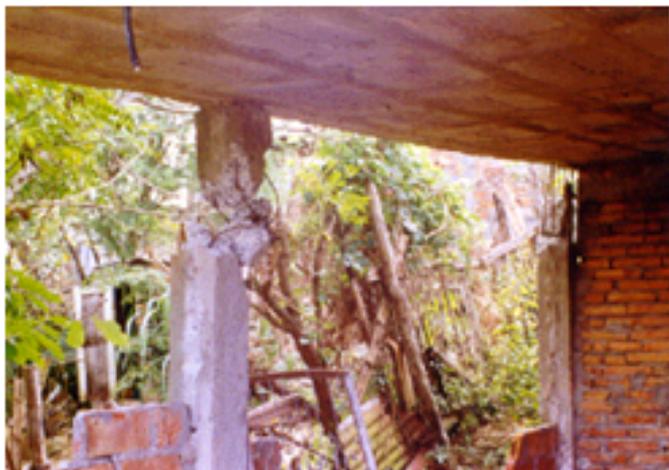
**Figura 3.** Daños en edificación informal en barrio marginal de Bahía tras sismo de 1998

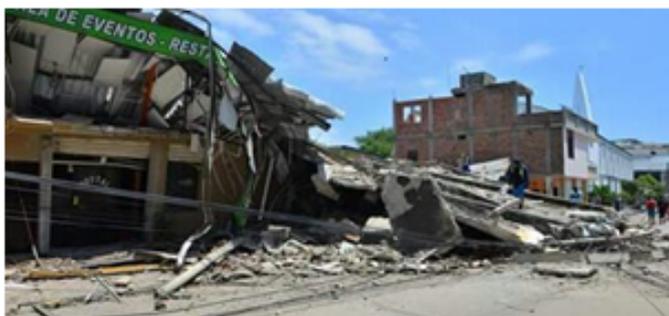
De la misma manera, el terremoto de Pedernales M7.8 causó, en Manta, el colapso del Hostal el Ancla (Figura 4), la cual era una estructura irregular formada por tres bloques de 2, 3 y 4 pisos. Su estructuración se basaba en columnas de hormigón, losa plana y tabiques de mampostería (Barrios et al., 2017).

**Figura 4.** Colapso del Hostal El Ancla en Manta durante el terremoto de Pedernales en 2016

La vivienda esquinera de Manta y el Hostal El Ancla, ambas catalogadas como pórticos resistentes a momento C1, aunque este sistema estructural no es propiamente un C1 debido a la ausencia de vigas peraltadas las dos direcciones principales,

obtuvieron un puntaje SL1 de 0.1 y 0.2, respectivamente. Ambos son menores al Smin de 0.3, por tanto, eran vulnerables y requerirían un nivel 2 de evaluación y una evaluación estructural más detallada. Durante el terremoto de Pedernales ambas tuvieron un colapso total y parcial como se observó en las figuras 4 y 5, respectivamente.

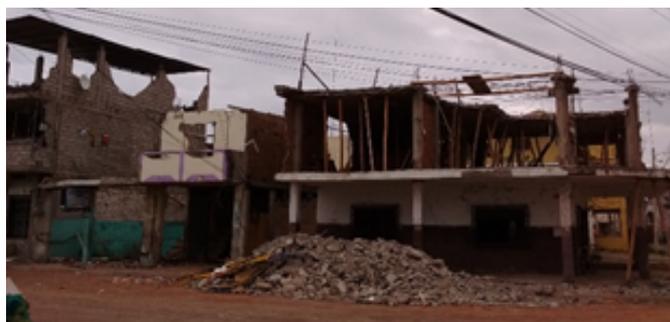
En la figura 5 se muestran tres edificaciones vecinas, de construcción informal, en la ciudad de Manta, las cuales son de tipología estructural aporticada con albañilería de relleno y como producto del terremoto de Pedernales, sus tabiques de albañilería colapsaron y en el caso de la vivienda esquinera parte de la losa del techo de la planta alta también.

**Figura 5.** Viviendas de pórticos con tabiques de relleno y losa plana afectadas en Manta tras el sismo de Pedernales 2016

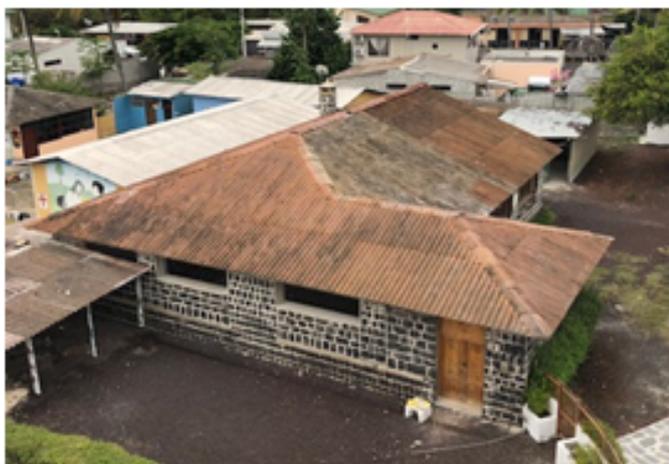
La figura 10 muestra la escuela Cornelio Izquierdo, tipo URM, con estructura frágil e irregularidad tipo L en planta. Si bien con la IVR del FEMA 154 salió no vulnerable, usando la metodología FUNVISIS obtuvo un  $I_v = 85.4$ , siendo muy vulnerable. Esto se debe a que la metodología venezolana considera más parámetros y castiga más algunas irregularidades, además por ser de tipo informal, la construcción de por si es vulnerable para esta metodología. En cambio, el FEMA 154 consideró sólo dos modificadores al puntaje básico: planta irregular y precódigo sísmico. En la Figura 11 se observa un minimarket esquinero conformado por bloques de mampostería no reforzada (URM) con esbeltez horizontal cuto valor  $S=0.3$  del IVR y su  $I_v = 75.4$  siendo catalogado como de muy elevada vulnerabilidad.

**Figura 10.** Escuela Cornelio Izquierdo  
**Fuente:** Elaboración propia.

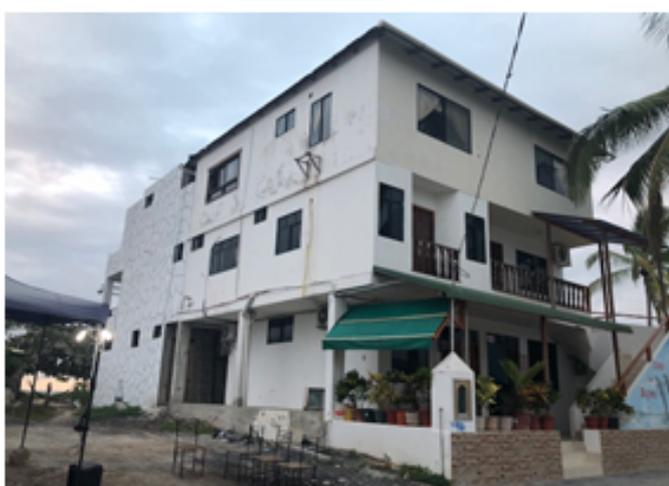
En la Figura 12 se observa el Hospedaje Casa Los Delfines, tipo C3, construida en 2000 y ampliada en 2015, con una ausencia de vigas altas en dos direcciones y con columnas en fachada lateral que podrían potenciar un piso débil. Obtuvo un  $I_v = 69.65$  siendo catalogada como muy elevada su vulnerabilidad. También se observa en la figura 13 la edificación con forma de cuña en planta, de tipología C3, de uso comercial-hospedaje, donde se presentan ejes no paralelos y reverses en altura. Se obtuvo, bajo el enfoque de índices de vulnerabilidad y priorización, un  $I_v = 41.5$ , siendo su vulnerabilidad elevada y un  $I_r = 28.22$ , dando un riesgo alto. Mientras que aplicando el IVR se obtuvo un  $S=0.30$ , lo cual lo consideraba vulnerable y requeriría una evaluación más detallada.

**Figura 11.** Hospedaje inspeccionado en Isabela.  
**Fuente:** Elaboración propia.

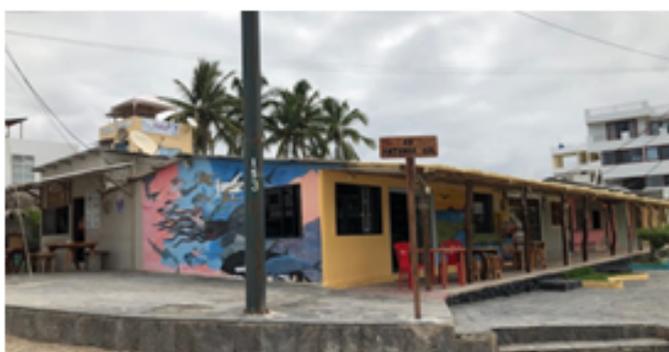
**Figura 12.** Minimarket de bloque hueco de mampostería.  
**Fuente:** Elaboración propia.

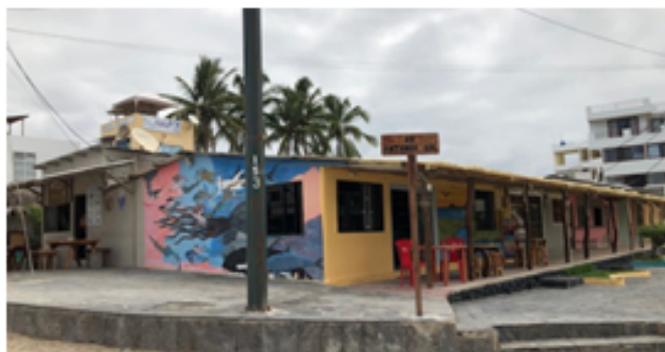
**Figura 13.** Edificación esquinera con volado y ejes no paralelos.  
**Fuente:** Elaboración propia.
