# Evaluación del riesgo sísmico de edificaciones existentes en la Isla Isabela, Galápagos

## Seismic risk assessment of existing buildings on Isabela Island, Galápagos

Adalberto Vizconde Campos <sup>1,\*</sup>, Rommel Delgado Suárez <sup>1,†</sup>,  
<sup>1</sup>Universidad de Guayaquil, Ecuador.

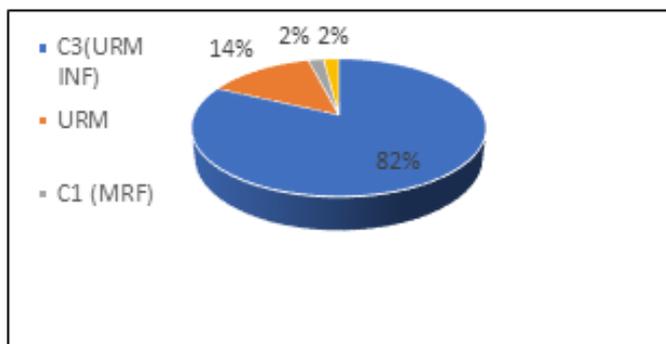
**Figura 8.** Distribución de las edificaciones inspeccionadas de acuerdo con su tipología estructural.

En la Figura 3 se observa la distribución de las edificaciones inspeccionadas de acuerdo con su tipología estructural según FEMA P-154, en la cual un 82% corresponde a sistema aporticado con tabiques de albañilería de relleno, un 14% a albañilería no reforzada y un 2% tanto para sistema aporticado de hormigón armado y para aporticado de madera. La figura 8 muestra el porcentaje de edificaciones inspeccionadas siguiendo las pautas del FEMA P-154 que serían vulnerables y requerirían una evaluación más detallada en un 52% de todas ellas.

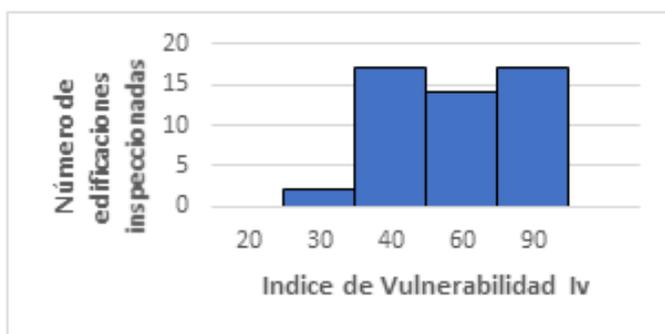
**Figura 14.** Distribución del índice de vulnerabilidad de las edificaciones inspeccionadas  
**Fuente:** Elaboración propia.

Por tratarse de edificaciones construidas en una misma región con una amenaza sísmica común el índice de amenaza sísmica será el mismo  $I_a = 0.68$ . La figura 14 muestra la distribución del índice de vulnerabilidad para las edificaciones inspeccionadas. Comparando con los resultados obtenidos en las edificaciones severamente afectadas con el sismo de Pedernales de 2016 (Ver Tabla 2) se nota que aproximadamente

el 44 % de las edificaciones evaluadas tienen un  $I_v \geq 55.40$  y un 28 % mostraron un  $I_v \geq 64.40$ . De la misma manera se observa que si clasificamos la vulnerabilidad de las edificaciones inspeccionadas, se obtiene que un 34 % de ellas tiene

vulnerabilidad muy elevada, un 28 % es elevada y un 34 % tiene vulnerabilidad media alta.

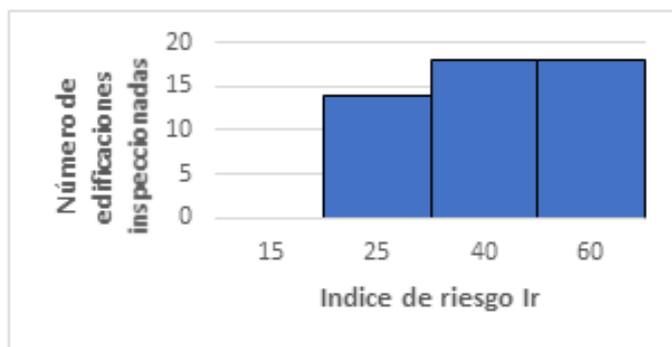
**Figura 15.** Distribución del índice de riesgo de las edificaciones inspeccionadas.

La figura 15 muestra la distribución del índice de riesgo de las estructuras evaluadas y se tiene que estos índices para las tres edificaciones afectadas por terremotos pasados fueron de 48.78, 49.86 y 57.96 con su correspondiente rango de riesgo elevado, por tanto, se puede inferir que cerca del 72 % de las estructuras evaluadas corresponden a rangos de riesgo elevado y muy elevado según lo categoriza esta metodología. Finalmente, la figura 16 muestra la distribución del índice de priorización para las edificaciones evaluadas donde se observa que un 44 % de estas edificaciones, situadas en rangos de prioridad P4 a P1, estarían en un índice de priorización mayor o igual a los índices obtenidos por las edificaciones severamente afectadas por los sismos pasados.
